剑川县甸南镇上关甸村委会一组臭水井 村滑坡地质灾害隐患应急调查报告

云南地质工程第二勘察院有限公司

二〇二三年八月

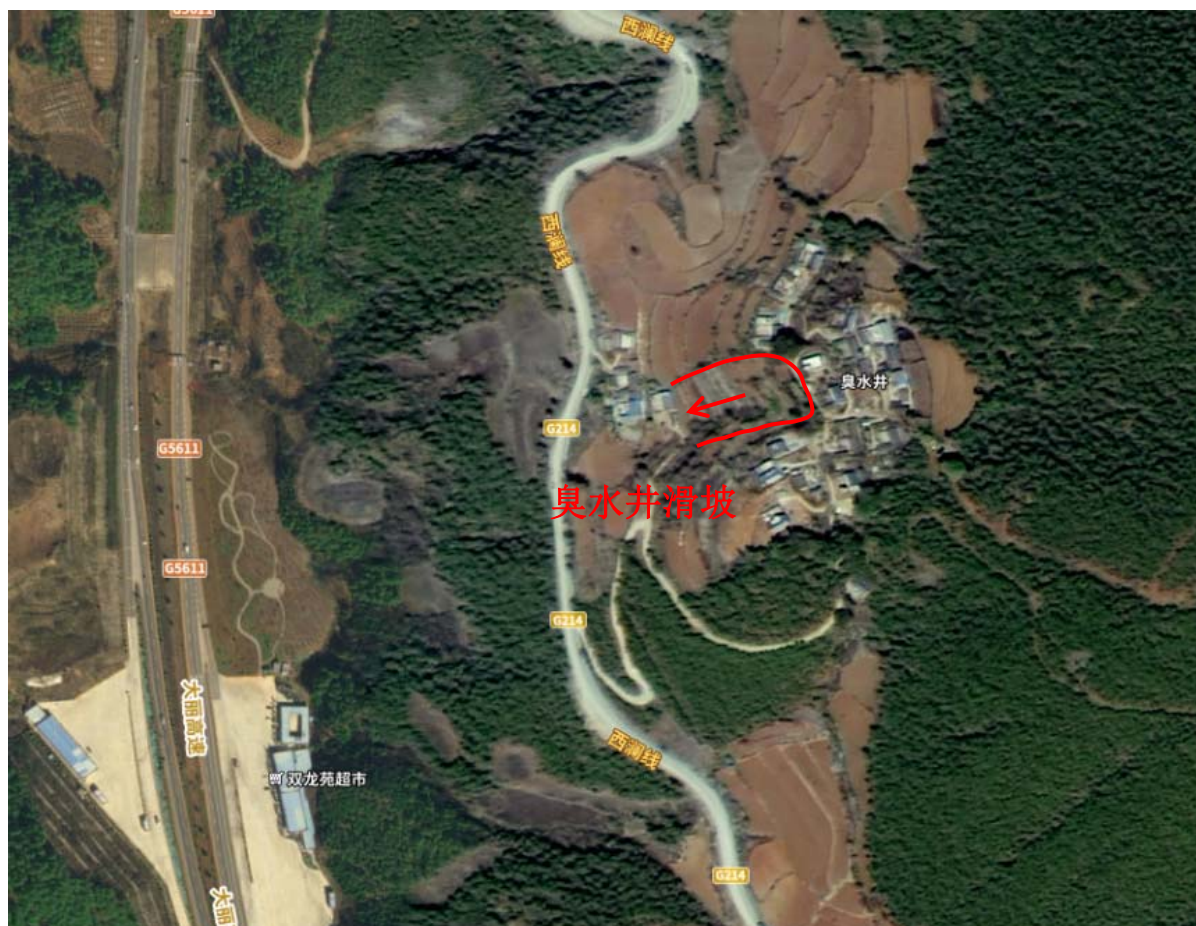
图 1 臭水井滑坡卫星影像图

上关甸村委会一组臭水井村滑坡区主要为构造侵蚀中切割中山陡坡地形地貌，总体地形坡度介于 20~25° ，局部达 30° 。因修建房屋、通村道路及耕地改变了原有地形地貌，地形起伏变化较大，地形条件复杂（图 1）。

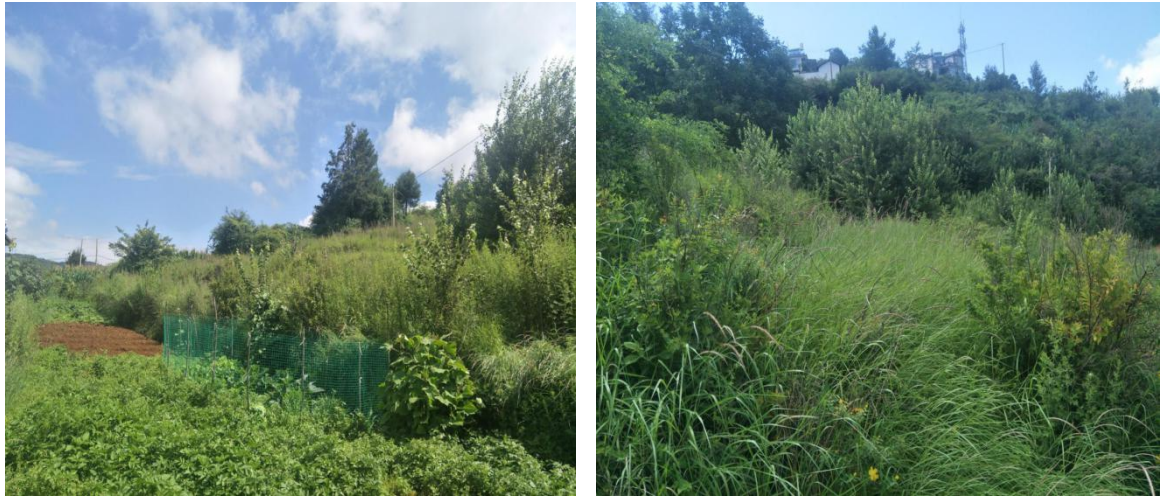
照片 1、2 滑坡区及周围植被

臭水井滑坡区及周围植被弱发育，现状主要为坡耕地、杂草及低矮灌木，坡耕地种植玉米（照片 1、2）。修路、建房及耕地等人类工程活动强烈，地质环境破坏严重。

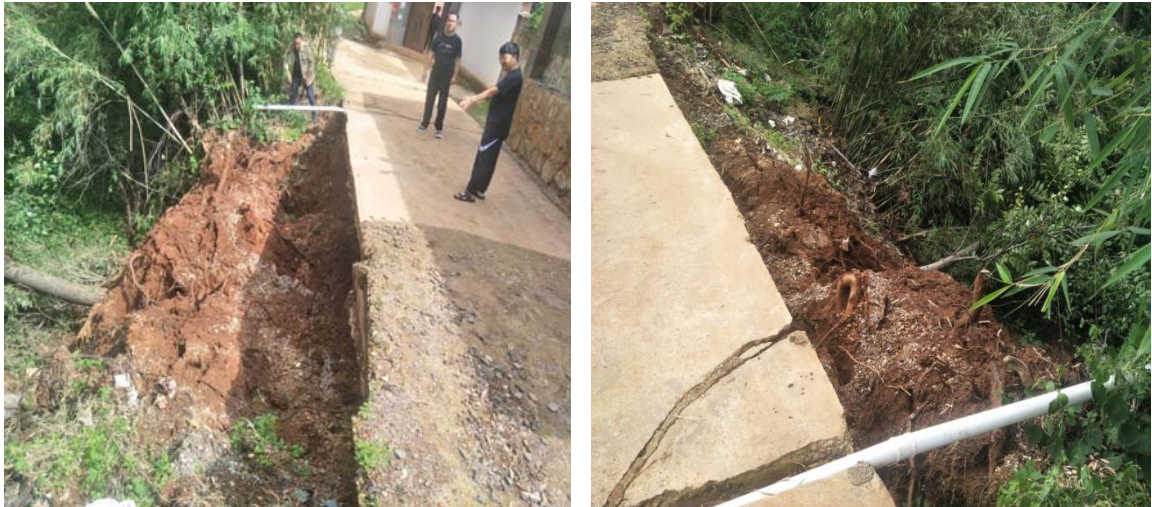
照片 3、4 滑坡后缘垮塌

上关甸村臭水井滑坡位于甸南镇南部坡体中下部，海拔约 2537m。滑坡主滑方向约 223° ，现状滑坡处于蠕动变形阶段，局部垮塌、裂缝发育，周界清晰。臭水井滑坡现状变形主要为后缘水泥路边出现垮塌长约 15m，宽约 5m，水泥路面局部已悬空（照片 3、4）；后缘村民房屋基础、水泥路面出现开裂，裂缝长 1.5-10m，宽 1-5cm，可见深度 1-7cm，部分裂缝已被村民用砂浆填埋（照片 5、6）。滑坡体平面呈舌形，后部变形明显，其推移变形特征明显，属推移式滑坡。滑坡现状处于欠稳定状态，在降雨、地震等不利因素下将进一步发生变形、滑动。

3、建议甸南镇人民政府及上关甸村委会及时动员群众采取自救措施，对水泥路边垮塌区域进行回填、加长生活污水排放管，减少雨水、生活污水继续入渗坡体，减缓坡体垮塌、滑坡变形，保障村民生命财产安全。

4、建议对房屋基础、水泥路面裂缝进行填埋（采用水泥砂浆、防水条等），减少雨水继续入渗坡体，减缓房屋基础、水泥路面开裂变形；建议封闭水泥路边垮塌区域，并沿垮塌范围拉警戒线，设置警示牌，严禁村民进入垮塌危险地带。

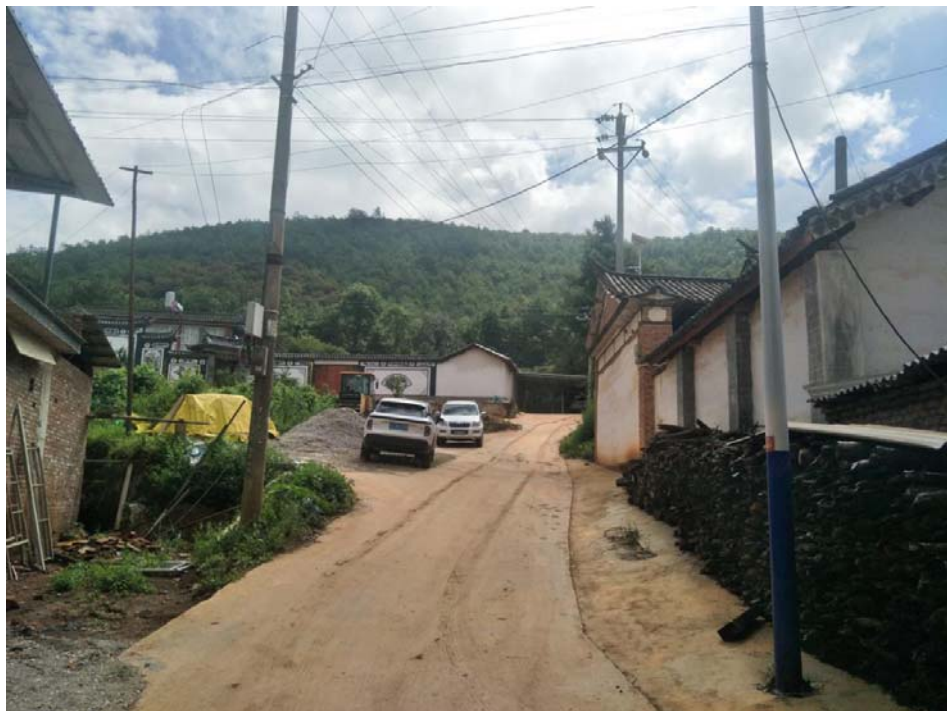
照片 7 村内无截排水沟

滑坡剪出口位于坡体前部农户耕地内陡缓交界。经调查走访，上关甸村一组臭水井村内无截排水沟（照片 7），受近期连续降雨影响，村庄后部山坡汇水进入村庄，沿着水泥路向下流动，导致水泥路路基土体不断被侵蚀。雨水容易下渗进入土体内部，下渗雨水增大土体重度，导致发生垮塌、滑坡。滑坡前、后缘紧邻村民房屋，该滑坡现状处于欠稳定状态，在降雨、地震等不利因素下将进一步发生变形、滑动，对周边 5 户 23 人的生命财产安全造成了严重威胁。

4、滑坡后部村内无截排水沟，造成后部坡面雨水汇集随意冲刷坡面，渗入坡体，增加坡体重量的同时降低了抗滑力，在强降雨下易失稳引发滑坡。

5、建议修建甸南镇上关甸村一组臭水井滑坡后部村内的截排水沟，使雨水、生活污水及时排出，减少雨水、生活污水入渗坡体，减缓滑坡变形发展。
